QUADERNO DI RESTAURO

Statua votiva – Immacolata Concezione

Intervento a cura degli Ex Allievi dell'Oratorio dell'Immacolata (Bergamo).

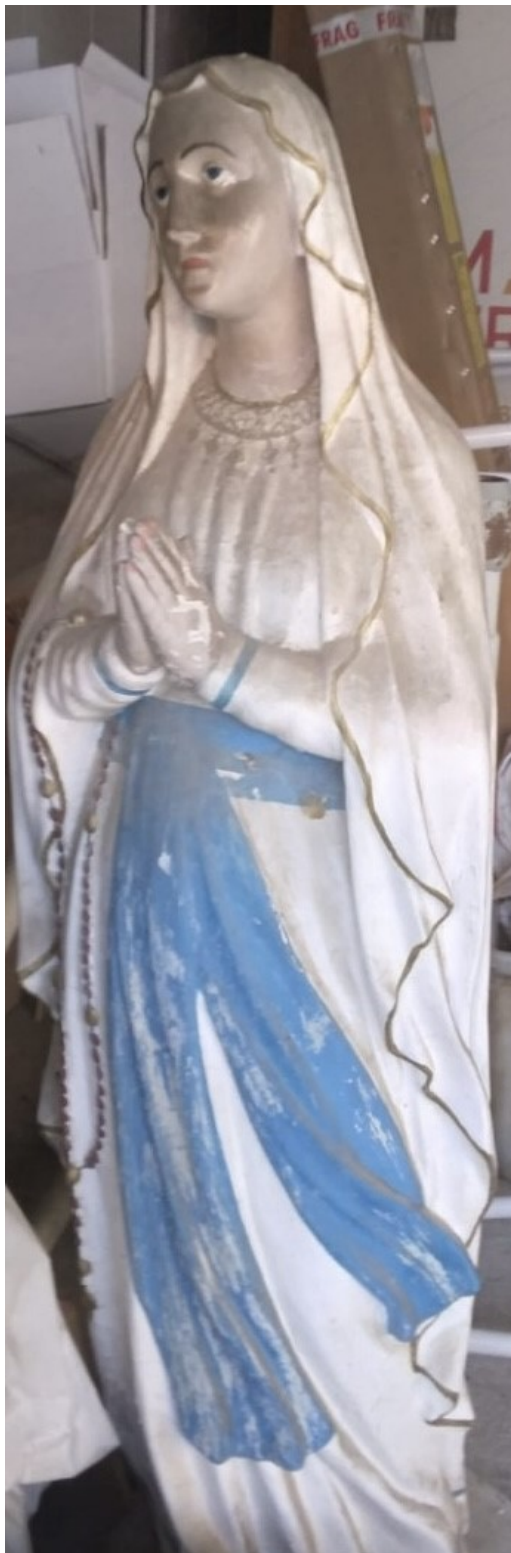
Accumulo di particellato
Usura diffusa della superficie pittorica
Abrasioni evidenti nel manto
Incarnato alterato e spento
Dorature alterate
Struttura complessivamente buona
Craquelure , fessurazioni e distacchi su tutta la superficie .

28/01/2026 Pulitura delicata e controllata della superficie, effettuata con metodi non invasivi a base di acqua distillata.

In alcune zone particolarmente tenaci , si è utilizzata una miscela di alcool ammoniacale e acqua.

Stabilizzazione della superficie pittorica con materiali idonei e reversibili.

Rimozione delle porzioni incoerenti dello strato di modellazione a gesso e colla e successivo reintegro delle mancanze materiche .
